บทที่ 5

ผลบทสรุปและข้อเสนอแนะ

การจัดทำฐานข้อมูลและระบบสารสนเทศภูมิศาสตร์ เพื่อสนับสนุนเส้นทางท่องเที่ยว เขตตลิ่งชัน กรุงเทพมหานคร จากบทวิเคราะห์ข้อมูลที่ได้จากองค์ประกอบทางภูมิทัศน์ ที่สนับสนุนและส่งเสริมด้านการประชาสัมพันธ์ภาพลักษณ์ของแหล่งท่องเที่ยวที่สำคัญ สามารถสรุปได้ดังต่อไปนี้

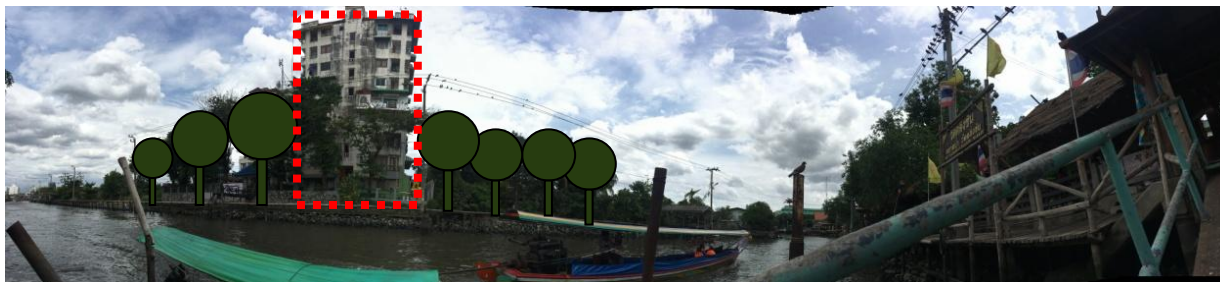
ภาพที่ 4.20 ทัศนียภาพก่อนการปรับภูมิทัศน์ บริเวณฝั่งตรงข้ามตลาดน้ำวัดตลิ่งชัน ทัศนียภาพตัวแทนที่ 1

จากวิเคราะห์องค์ประกอบของทัศนียภาพกลุ่มที่ 7 พบว่า บริเวณฝั่งตรงข้ามตลาดน้ำวัดตลิ่งชัน มีลักษณะการพัฒนาเมืองในรูปแบบอาคารสูงสมัยใหม่ โดยตั้งอยู่ริมคลอง ซึ่งเป็นลักษณะกรรมสิทธิ์แบบเอกชนกล่าวคือเป็นอพาร์ทเมนต์ ซึ่งเป็นการใช้ประโยชน์ที่ดินประเภทพักอาศัยดังนั้นจึงเป็นพื้นที่ค่อนข้างส่วนตัว คนภายนอกเข้าถึงพื้นที่ริมน้ำได้ค่อนข้างน้อย และเมื่อมองจากมุมมองของตลาดน้ำวัดตลิ่งชันบริเวณท่าเรือ นั้น พบว่าเกิดความอ่อนไหวทางสายตาสูง โดยอาคารดังกล่าวไม่กลมกลืนกับสภาพแวดล้อมทางธรรมชาติ จึงทำให้ดูไม่สบายตา แนวทางแก้ไขในการปรับภูมิทัศน์คือควรปลูกต้นไม้ให้มีความลดหลั่นกันลงมา ให้มีเส้นขอบฟ้าที่มีความต่อเนื่องกัน ไม่ให้เกิดลักษณะทัศนียภาพที่เรียกว่า “พื้นหลอ” ของสภาพแวดล้อม และเส้นขอบฟ้า รวมถึงปลูกไม้พุ่มเตี้ยบริเวณขอบตลิ่ง ริมคลอง เพื่อให้เกิดความกลมกลืนกัน ดังภาพ 4.21

โดยมีข้อเสนอแนะการปรับปรุงทัศนียภาพจากการปรับภูมิทัศน์ ในกลุ่มที่ 7 คือ ตลาดน้ำวัดตลิ่งชัน ทัศนียภาพตัวแทนที่ 1 ดังต่อไปนี้

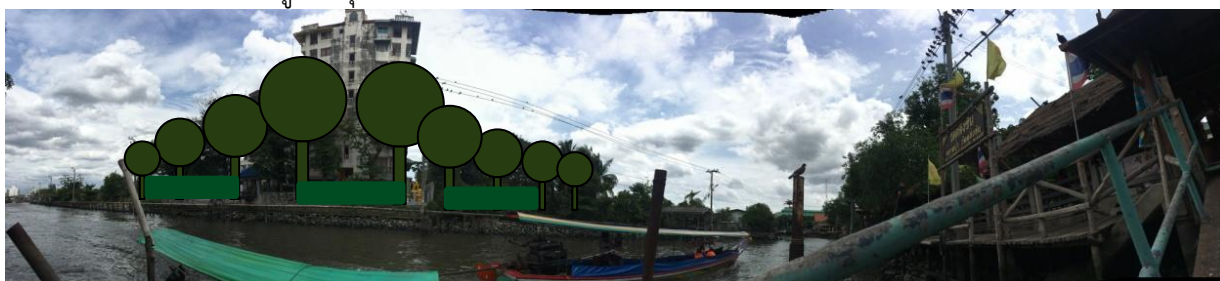
ภาพที่ 4.21 แนวทางการปรับปรุงภูมิทัศน์ บริเวณฝั่งตรงข้ามตลาดน้ำวัดตลิ่งชัน ทัศนียภาพตัวแทนที่ 1
